## Inspectierapportage

Contractnummer : SCHD16 123

Project : Autocentrum Audi  
Adres : Van Welderenstraat 1  
5041 RR Tilburg

Project	: Autobedrijf Audi
Contractnummer	: SCHD160001
Type dakbedekking	: 470K24/Derbigum/Goten
Aantal dakvlakken	: 25
Garantie	: nee
Verwachte levensduur	: 8-11 jaar
Valbeveiliging	: Losse ankerpunten
Kans op bladval	: ja
Volgende inspectie/onderhoud	: 1-1-2017
Inspectie uitgevoerd door	: D. Frijlink & K. Smolders

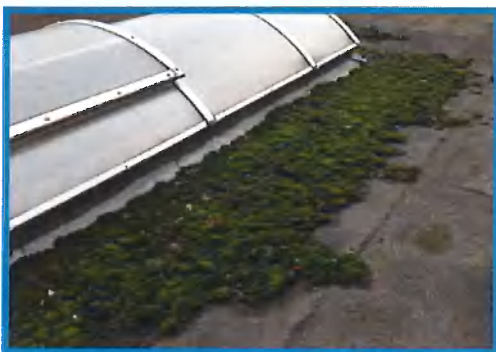
Veel mos- en algengroei

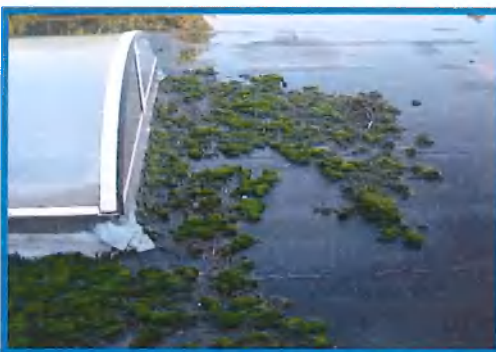
Veel mos- en algengroei

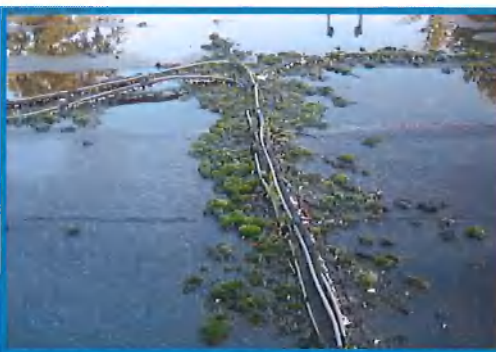
Veel mosgroei door kabels

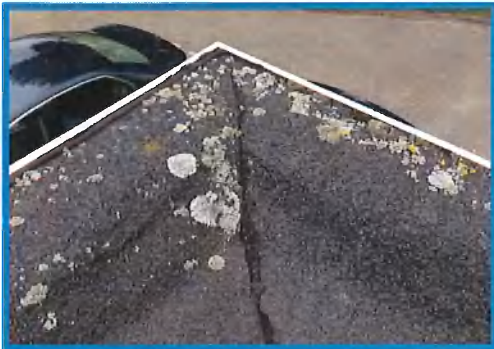
Mosgroei tpv randstroken

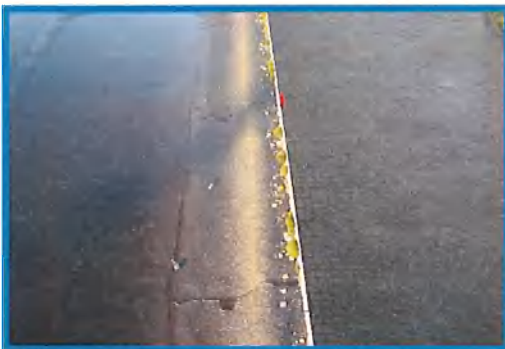
Mosgroei tpv randstroken

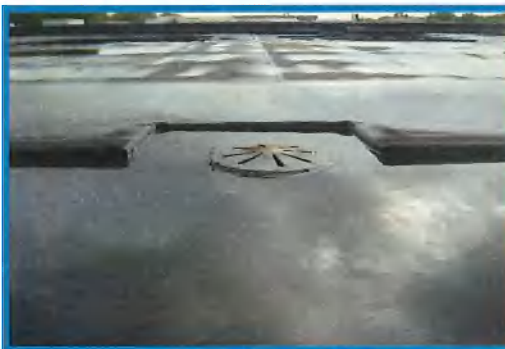
Diverse pluvia's verstopt

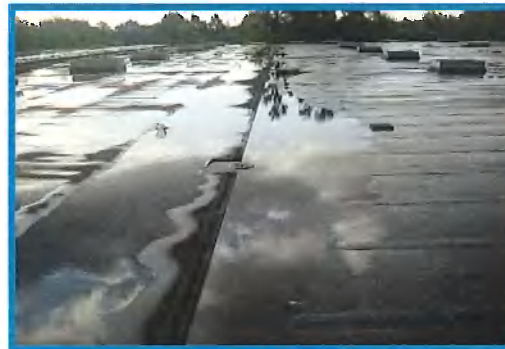
Diverse pluvia's verstopt

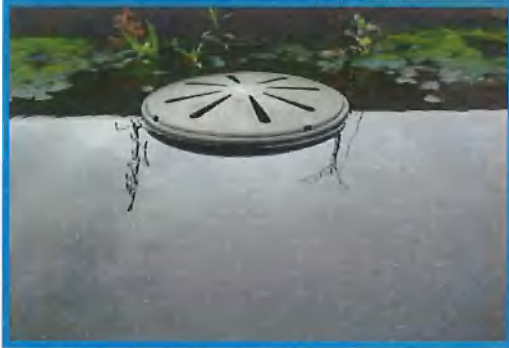
Diverse pluvia's verstopt

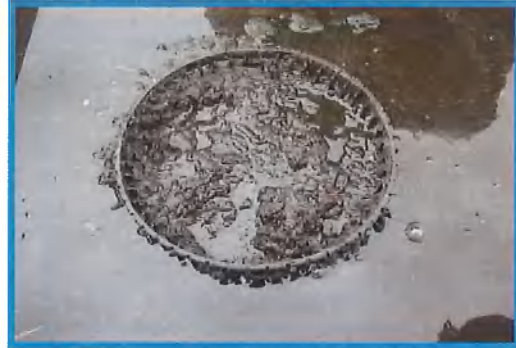
Diverse pluvia's verstopt

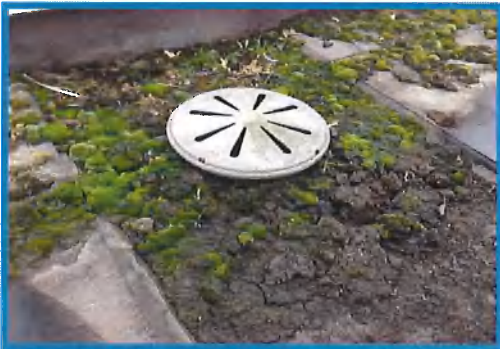
Sprake van veel vervuiling tpv pluvia

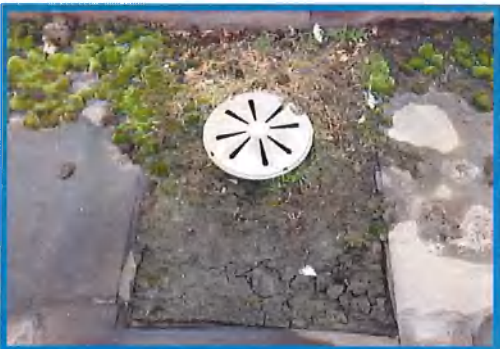
Sprake van veel vervuiling tpv pluvia

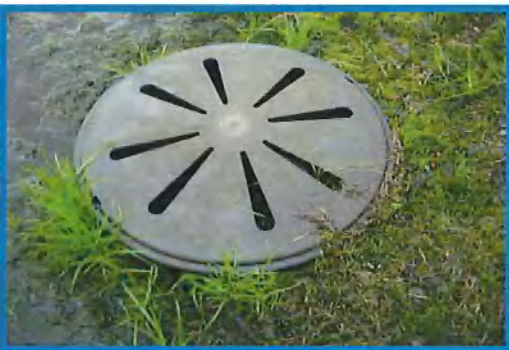
Pluvia volledig dichtgegroeid

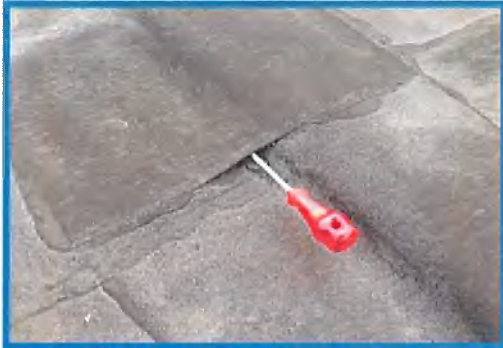
Diverse gebreken tpv naden en overlappen

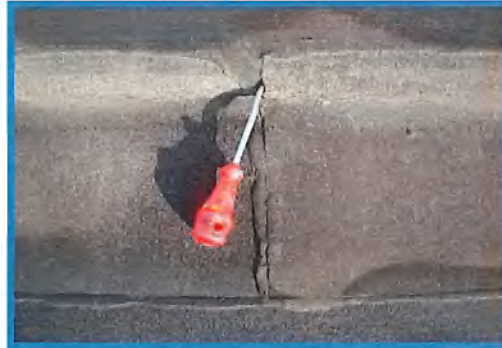
Diverse gebreken tpv naden en overlappen

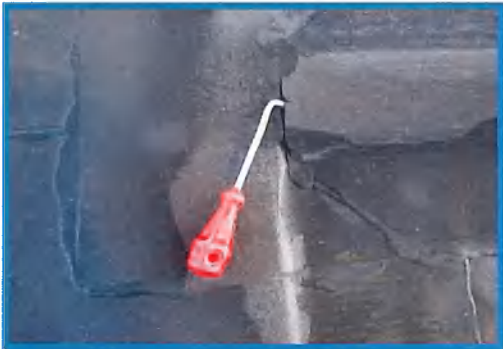
Diverse gebreken tpv naden en overlappen

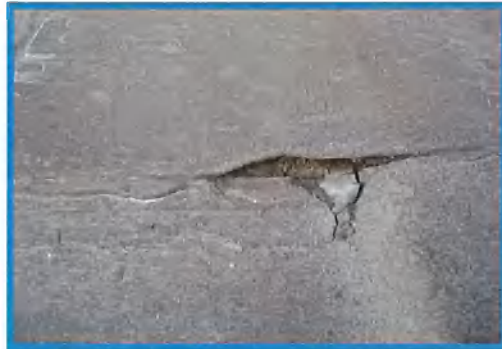
Diverse gebreken tpv naden en overlappen

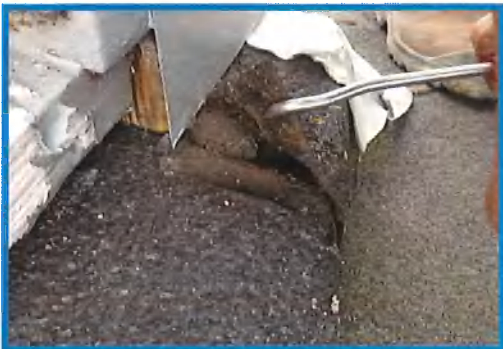
Gebreken tpv randstroken

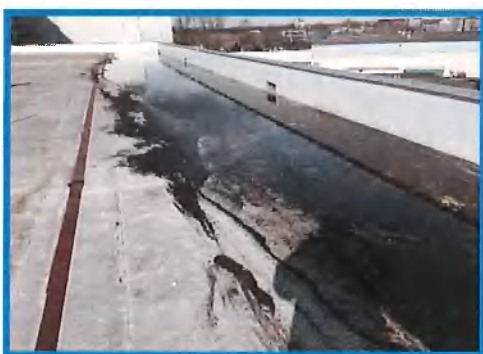
Randzone vervuild

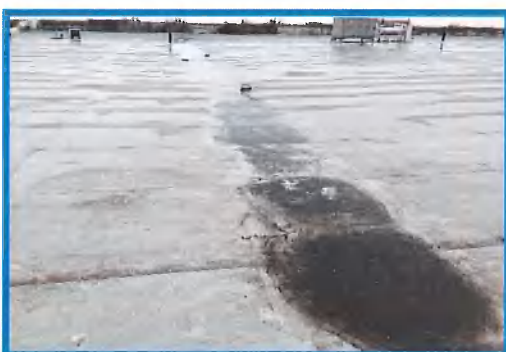
Gootbaan vervuild

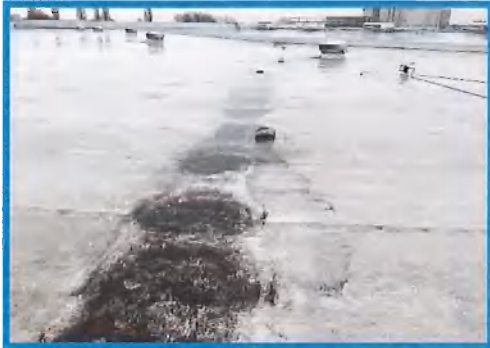
Gootbaan vervuild

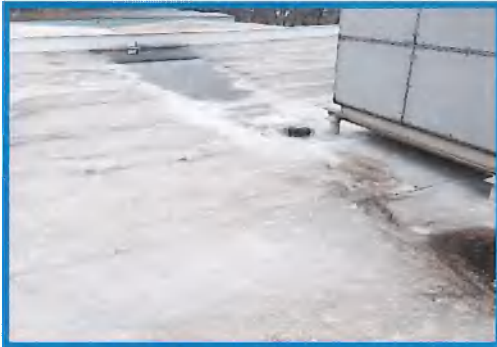
Gootbaan vervuild
